INVENTAIRE AMIANTE (CONFIDENTIEL)

ECOLE LES COCCINELLES
Av. des Coccinelles, 65
B-1170 Watermael-Boisfort

Projet: P05-0140, T
Inventaire: IVB05-0039
Objet: **Ecole Les Coccinelles**
65, avenue des Coccinelles
1170 Watermael-Boisfort

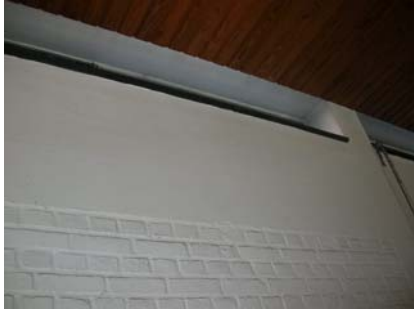
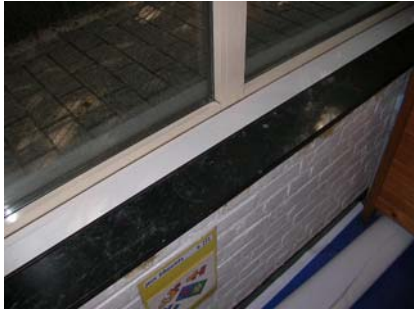
Emplacement et photo	Matériau	Etat de conservation 13 -09- 2005	Mesure de gestion
<p>Locaux de classe (voir plan) Tablettes de fenêtre en « Masal »</p>

<p>Ph02</p>	<p>Fibrociment (Catégorie 2 amiante lié)</p> <p><i>Chrysotile 11-25%</i></p>	Intact	<ul style="list-style-type: none">▪ Contrôle périodique de l'état du matériau (annuel)
<p>Classe à l'entrée Dalles de type « Floorflex »</p>

- ✓ **Amiante ciment :**
 - Tablettes de fenêtre en "Masal" dans l'ensemble du bâtiment
- ✓ **Matériau synthétique :**
 - Dalles de sol dans la première classe (voir plan) – comme les dalles de sol sont intacte, nous n'avons pu vérifier la nature de la colle employée – souvent colle bitumeuse noire contenant de l'amiante

Contrôle périodique de l'état des matériaux contenant de l'amiante
