**Inventaire:** IVB05-0039

## ***INVENTAIRE AMIANTE (CONFIDENTIEL)***

**JARDIN D'ENFANTS LES NAIADES**  
Av. des Naiades, 27  
B-1170 Watermael-Boisfort

**Projet:** P05-0140, T  
**Inventaire:** IVB05-0039  
**Objet:** **Jardin d'enfants « Les Naiades »**  
Avenue des Naiades  
1170 Watermael-Boisfort

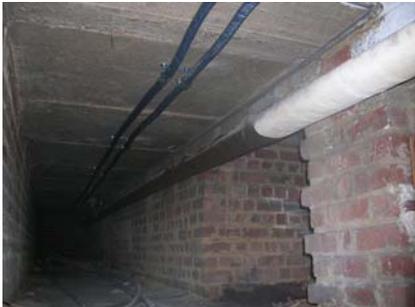
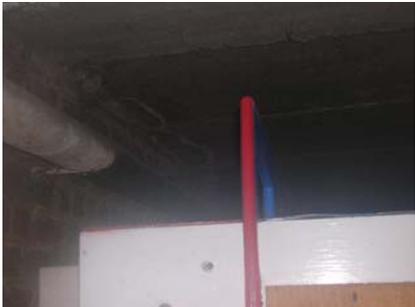
Emplacement et photo	Materiau
<p data-bbox="188 1043 533 1104"><b>Chaufferie et cave avoisinante</b> Isolation calorifuge</p>

<p data-bbox="437 1812 494 1841">Ph03</p>	<p data-bbox="772 1043 1241 1077"><i>Ech 1 et 2 (MB05-4983) rapport RB05-1391</i></p> <p data-bbox="772 1106 1023 1140"><b>Pas d'amiante détecté</b></p>

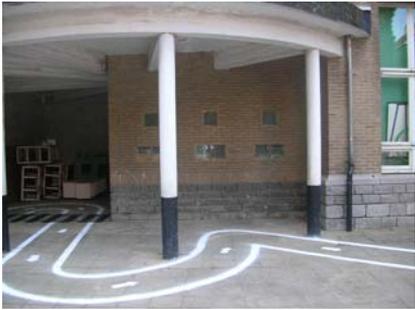
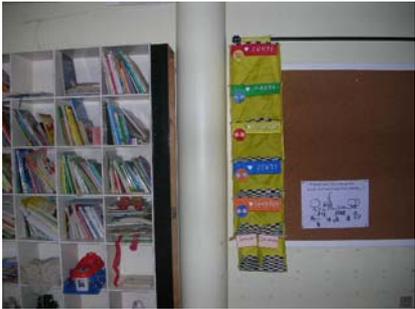
Emplacement et photo	Matériau	Etat de conservation 23 -09- 2005	Mesure de gestion
<p><b>Extérieur et classe du fond</b> Coffrage perdu de piliers en béton</p>

<p>Ph05</p>	<p><b>Fibrociment</b> (Catégorie 2 amiante lié)</p> <p><i>Chrysotile 11-25% et probablement Crocidolite, par analogie avec d'autres coffrages perdus rencontrés dans la même application</i></p>	<p>Intact</p>	<ul style="list-style-type: none"><li>▪ Contrôle périodique de l'état du matériau (annuel)</li><li>▪ Lors de notre visite, une barrière de peinture recouvrait le matériau de sorte que celui-ci est encapsulé</li></ul>

- ✓ **Amiante ciment :**
  - Coffrage perdu des piliers de béton

Contrôle périodique de l'état des matériaux contenant de l'amiante, en particulier, il faut veiller à ce que le matériau ne réapparaisse pas sous la peinture lorsque celle-ci vieillit. Une barrière physique (mousse) pourrait être placéeaux endroits où des chocs sont prévisibles (circuit sécurité routière).
