**Inventaire:** IVB05-0039

## ***INVENTAIRE AMIANTE (CONFIDENTIEL)***

**JARDIN D'ENFANTS LES NAIADES**  
Av. des Naiades, 27  
B-1170 Watermael-Boisfort

**Projet:** P05-0140, T  
**Inventaire:** IVB05-0039  
**Objet:** **Jardin d'enfants « Les Naiades »**  
Avenue des Naiades  
1170 Watermael-Boisfort

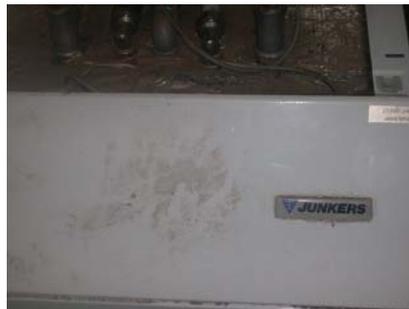
Emplacement et photo	Materiau
<p data-bbox="188 1043 533 1104"><b>Chaufferie et cave avoisinante</b> Isolation calorifuge</p>
